## INFORME DE AVANCE DE MEJORAMIENTO DE MUSEOS COMUNITARIOS

### ANTES Y AHORA

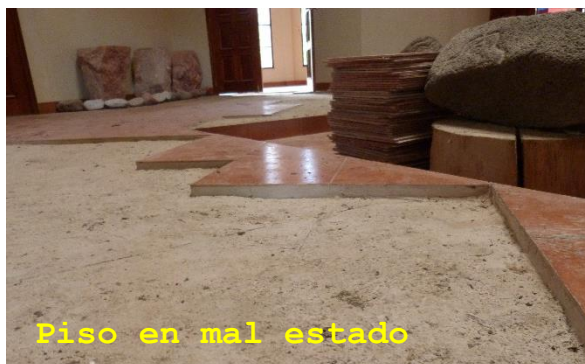
Piso en mal estado

**Descripción de obras realizadas:** Construcción de dos bodegas y jardineras en exterior, pintura interna y externa paredes y techo y reemplazo del piso

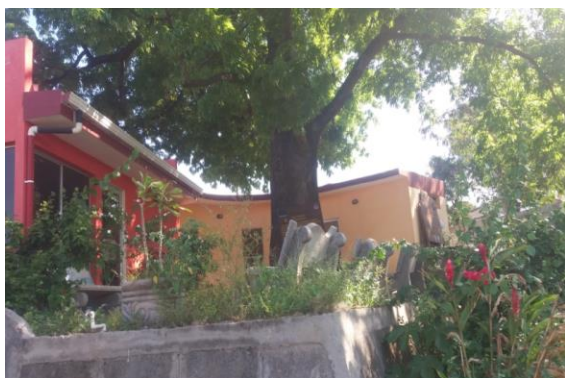
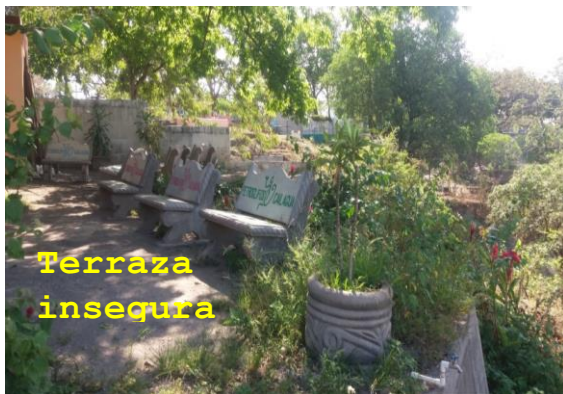
Terraza  
insegura

**Descripción de obras realizadas:** Construcción de 40 m<sup>2</sup> en terraza, construcción de gradas, instalación de barandales, construcción de rancho tradicional, construcción de replica de petroglifos y pintura en general.

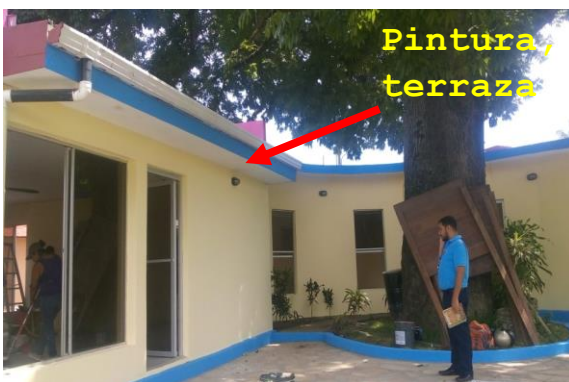
Pintura,  
terrazza

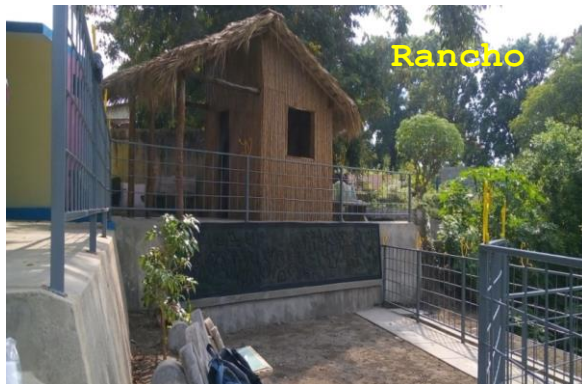
Rancho

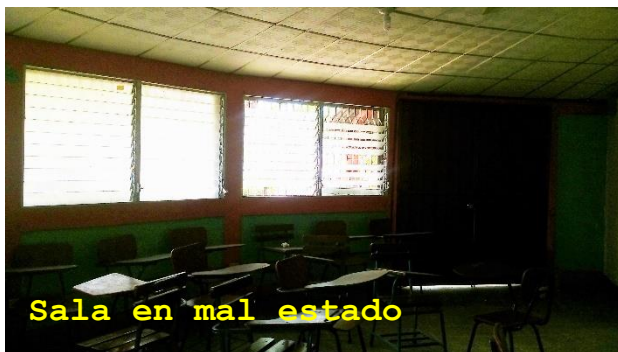
Sala en mal estado

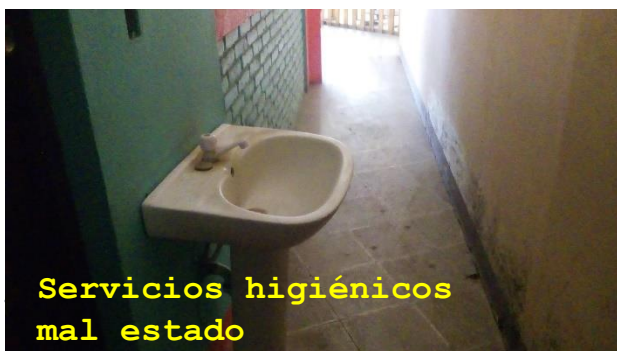
Servicios higiénicos mal estado
