## INFORME DE AVANCE DE MEJORAMIENTO DE MUSEOS COMUNITARIOS

### ANTES Y AHORA

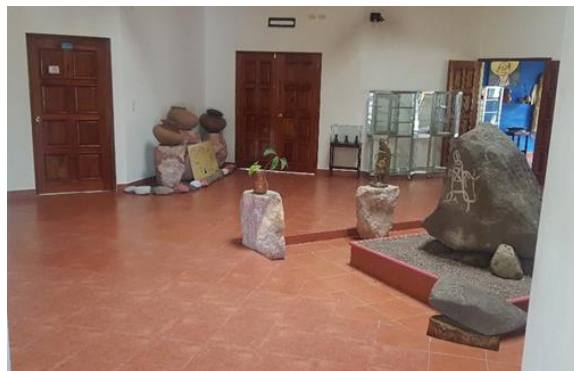
Piso en mal estado

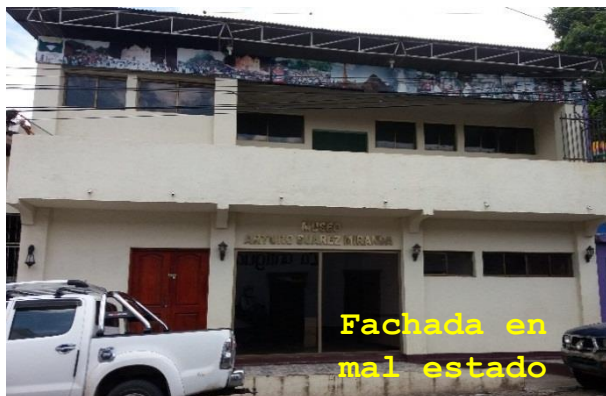
### Antes

**Descripción de obras realizadas:** Pintura interna y externa incluyen puertas, mejoramiento de los servicios higiénicos incluye tanque de agua para abastecer el local, 37.80 m<sup>2</sup> de pinturas artística, mejora en sistema iluminación, pasamano en rampa y portones metálico.

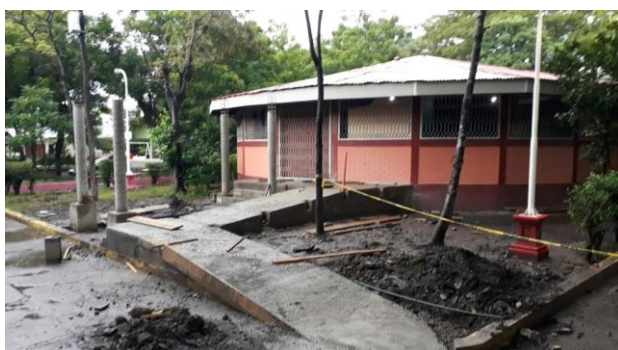
### Antes

**Descripción de obras realizadas:** Construcción de un salón multiusos, andenes para la circulación, base para la construcción de bodega para el almacenamiento de trajes típicos.

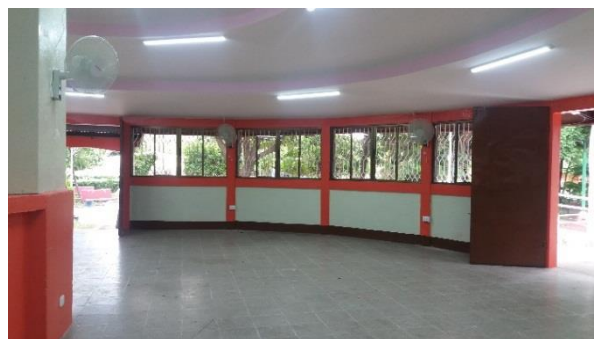
Sala en mal estado

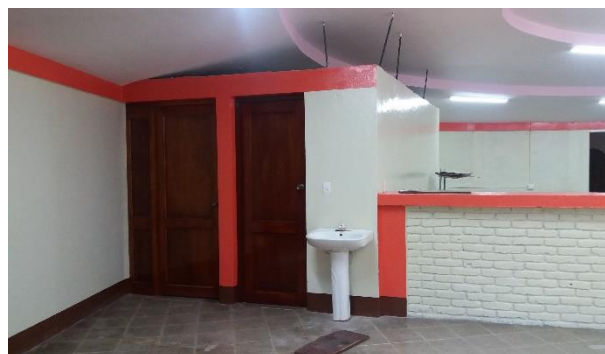
Servicios higiénicos mal estado

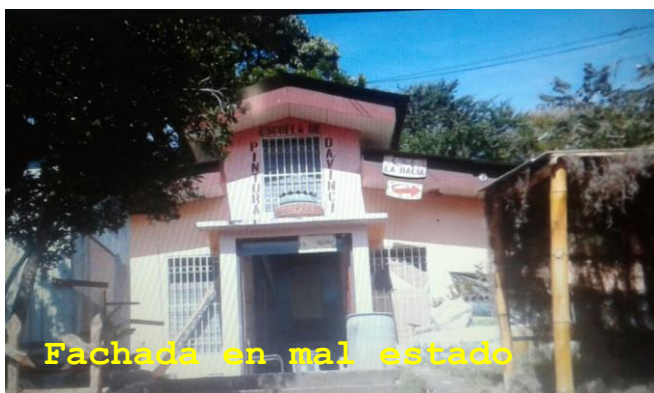
### Antes

**Descripción de obras realizadas:** Construcción de una bateriasanitaria, instalación de cielo raso, instalación de particiones, rehabilitación del sistema eléctrico y pintura interna y externa del edificio.

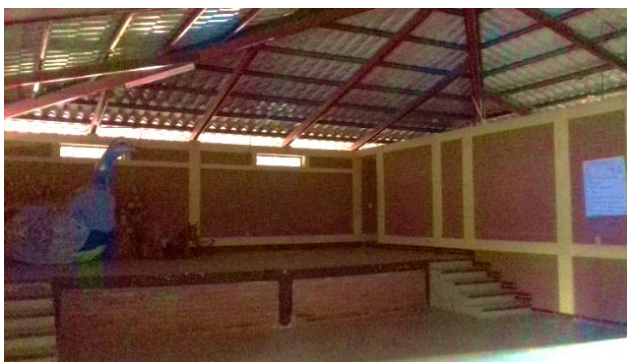
### Antes

**Descripción de obras realizadas:** Instalación de piso cerámico y cielo raso de P.V.C, repello, pintura interna y externa, mejoramiento del sistema eléctrico, pintura y mantenimiento de ventanas puertas incluye herraje.

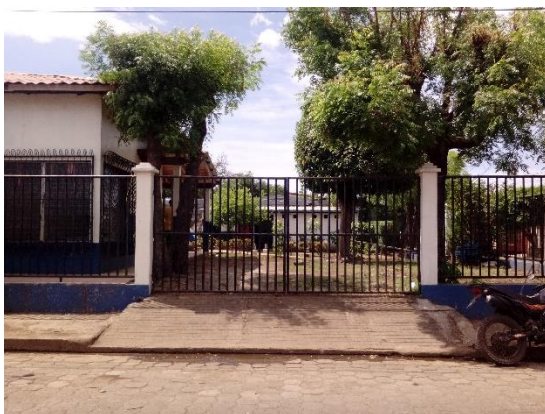
### Antes

**Descripción de obras realizadas:** Construcción de una nueva edificación, instalación de cubierta de techo y canalización del sistema eléctrico.

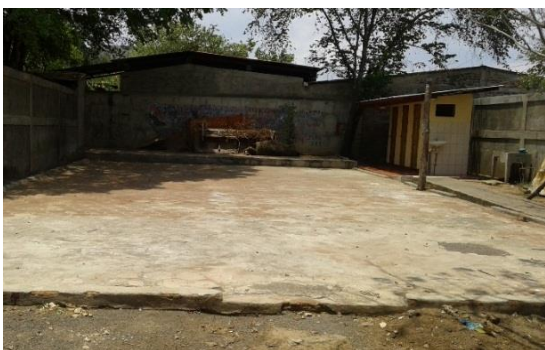
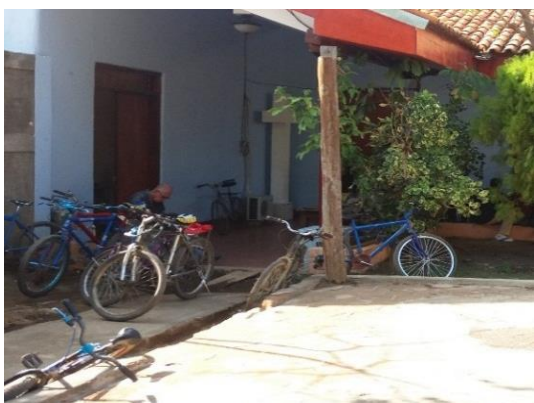
### Antes

**Descripción de obras realizadas:** Construcción de un salón multiusos, andenes para la circulación, base para la construcción de bodega para el almacenamiento de trajes típicos.
